## 那覇空港の埋立地盤に関する技術検討委員会の開催について

那覇空港の埋立地盤に不具合が確認されたことから、原因究明及び抜本的な対策工法の検討を行うため、技術検討委員会を1月15日に開催します。

# 確認された不具合等の概要(令和3年1月9日時点)

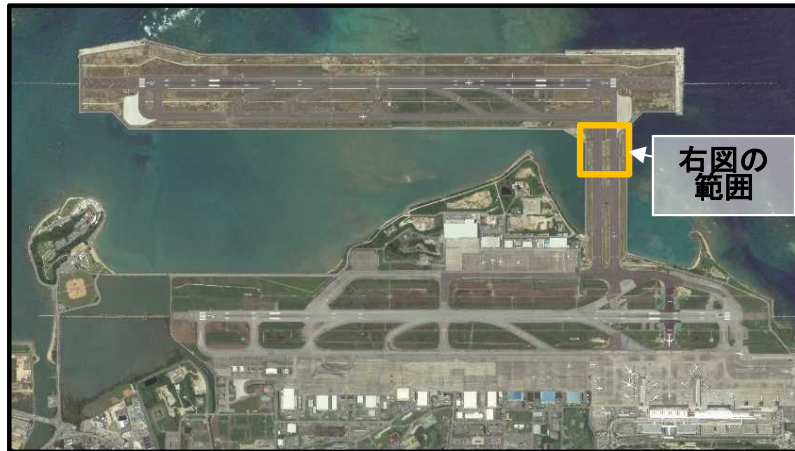
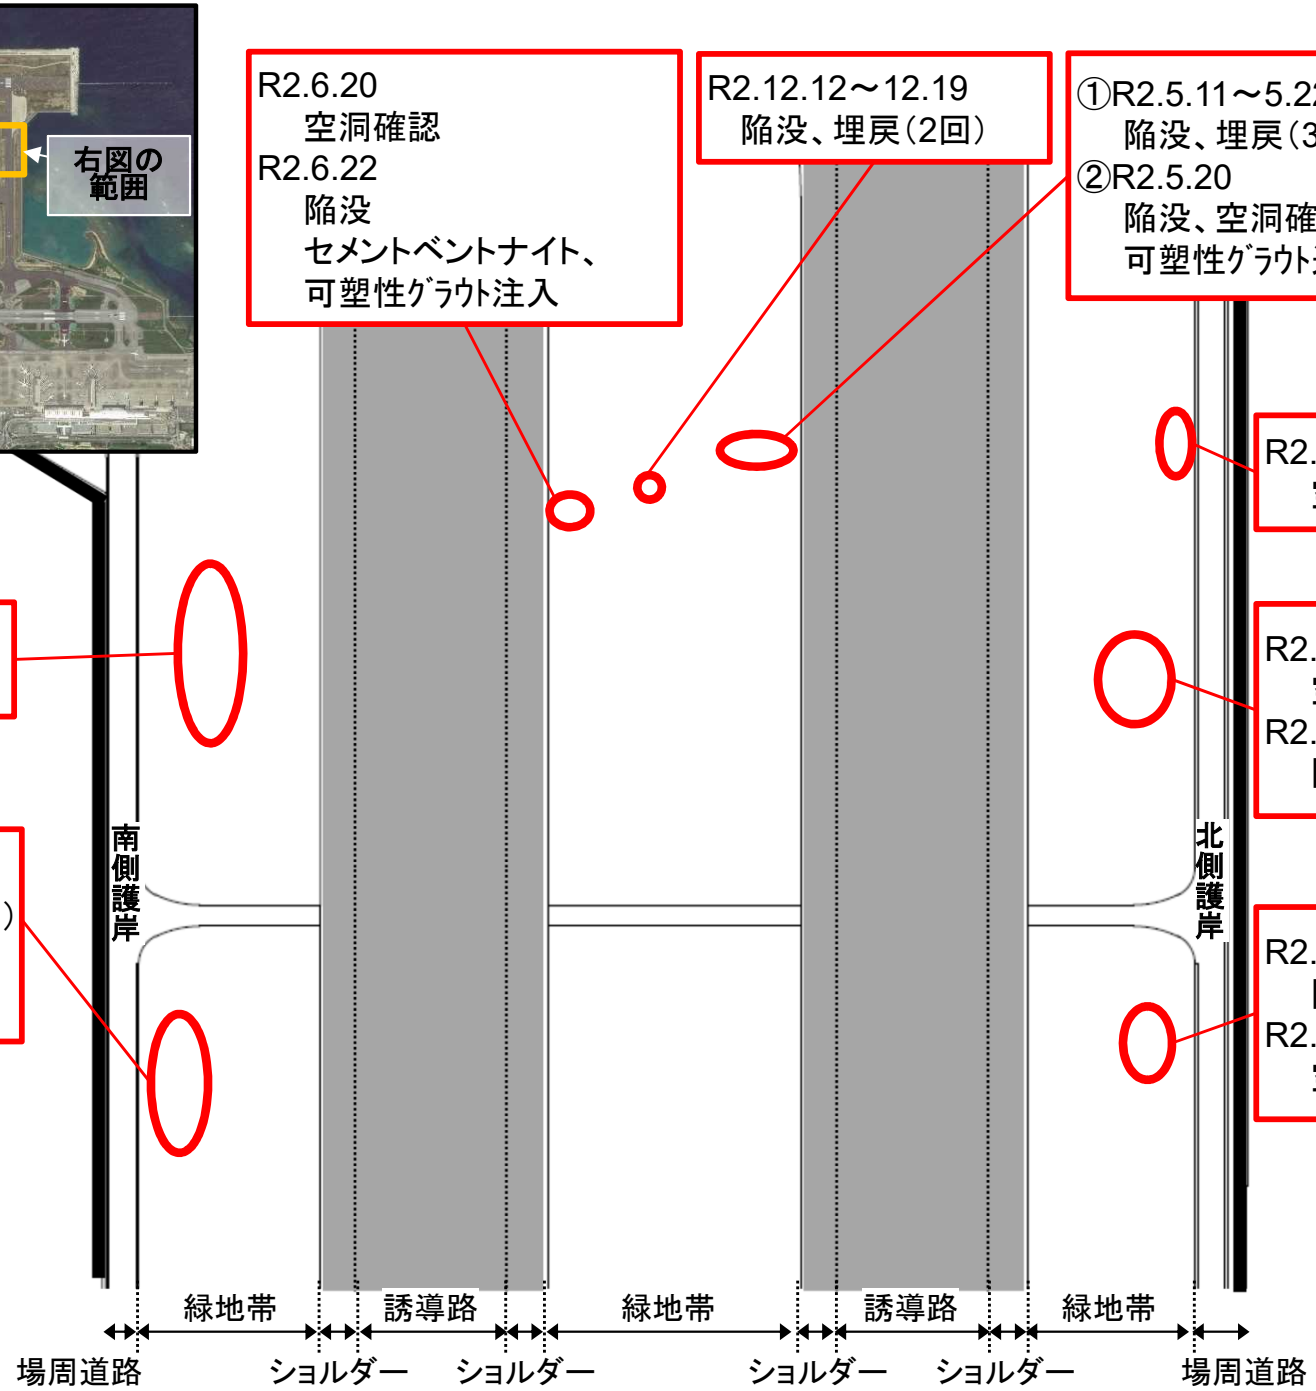
R2.6.20  
空洞確認  
R2.6.22  
陥没  
セメントベントナイト、  
可塑性グラウト注入

R2.12.12~12.19  
陥没、埋戻(2回)

①R2.5.11~5.22  
陥没、埋戻(3回)  
②R2.5.20  
陥没、空洞確認、充填埋戻  
可塑性グラウト追加注入

R1.12.20~R2.12.12  
陥没、埋戻(11回)

R2.6.27~7.7  
空洞確認、埋戻(2回)  
R2.8.24~12.9  
陥没、埋戻(5回)

R2.7.27  
空洞確認、埋戻

R2.6.23~12.25  
空洞確認、埋戻(2回)  
R2.8.23~R3.1.9  
陥没、埋戻(8回)

R2.7.2  
陥没、埋戻  
R2.7.5  
空洞確認、埋戻

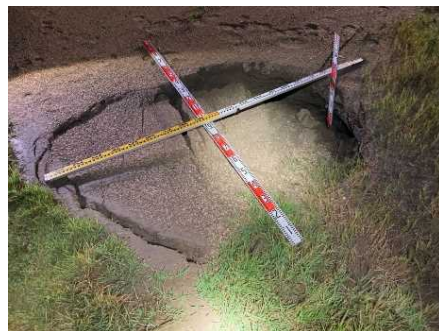
陥没

(1.8m × 1.4m × H0.7m)

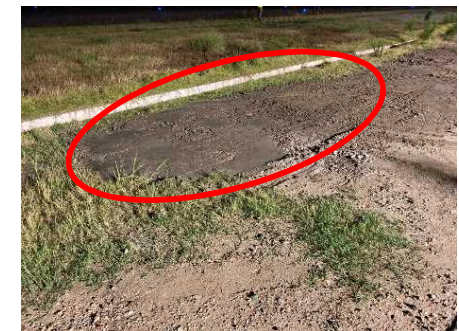
埋戻し

(碎石による埋戻し)

(北側護岸沿い緑地帯の例)
